INSTRUCCIONES DE REMANUFACTURA DE LOS CARTUCHOS DE TÓNER BROTHER® SERIE HL-5200 TN550 • 580

REMANUFACTURANDO EL CARTUCHO DE TONER BROTHER SERIE HL-5200 TN550/TN580 (TN3145/TN3185 EUROPA)

Por Mike Josiah y el equipo técnico de UniNet

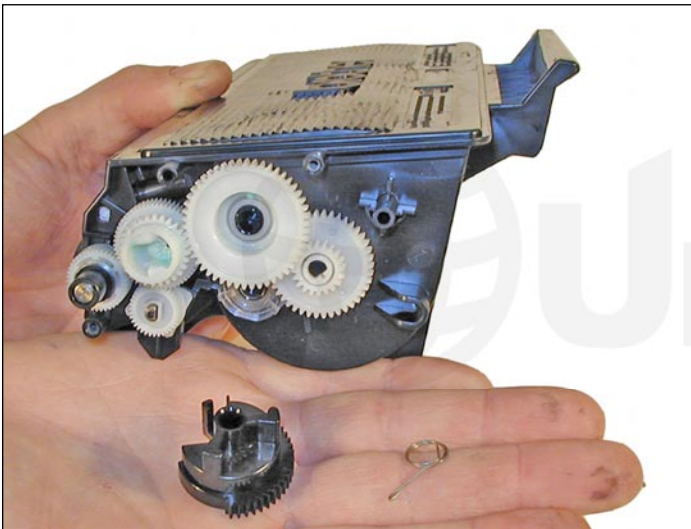
5. Verá que cae un engranaje al momento de separar la cubierta. Este engranaje resetea la impresora al momento de instalarse el cartucho. Es engranaje de acción simple para la TN550 y de acción doble para la TN580. Los cartuchos de inicio nuevos no contienen este engranaje de reinicio. Tal engranaje está disponible en UniNet.

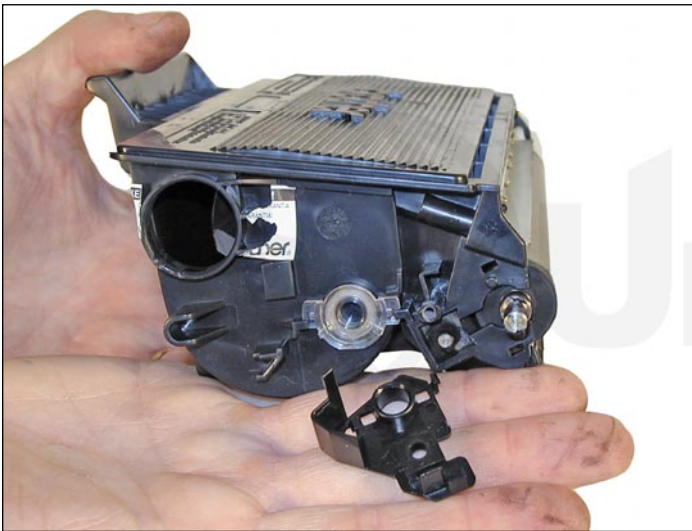
9. Destrabe y retire suavemente la tapa del lado opuesto al de los engranajes.

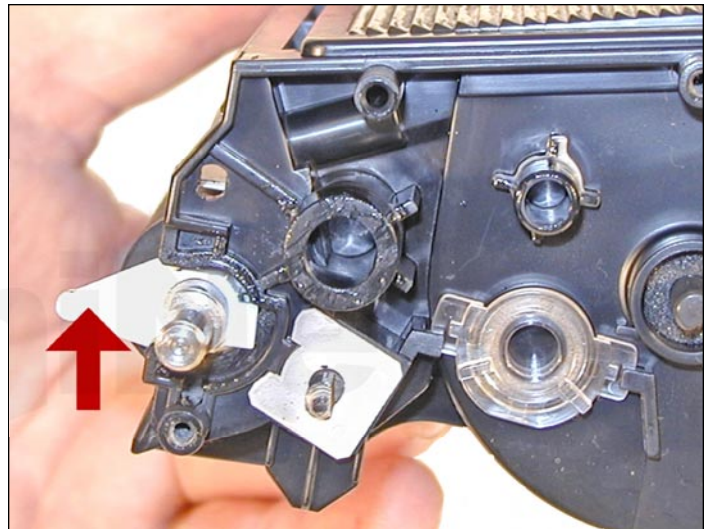
10. En el extremo del rodillo revelador del lado engranajes del cartucho presionar hacia adentro las lengüetas y girar el buje de trabado.

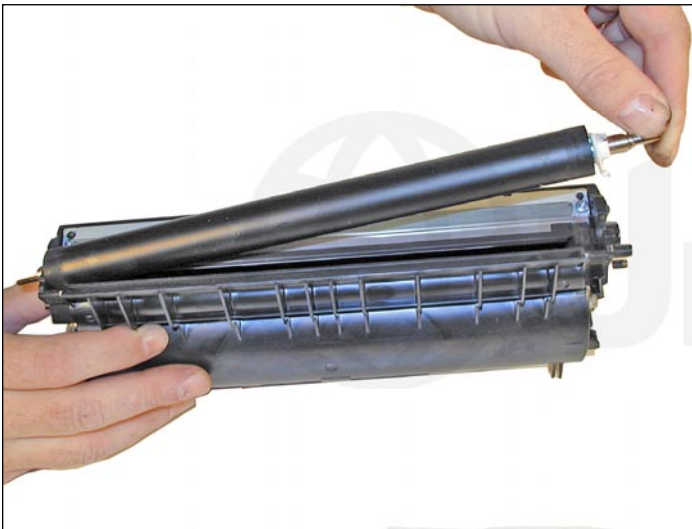
11. Extraer el rodillo revelador.

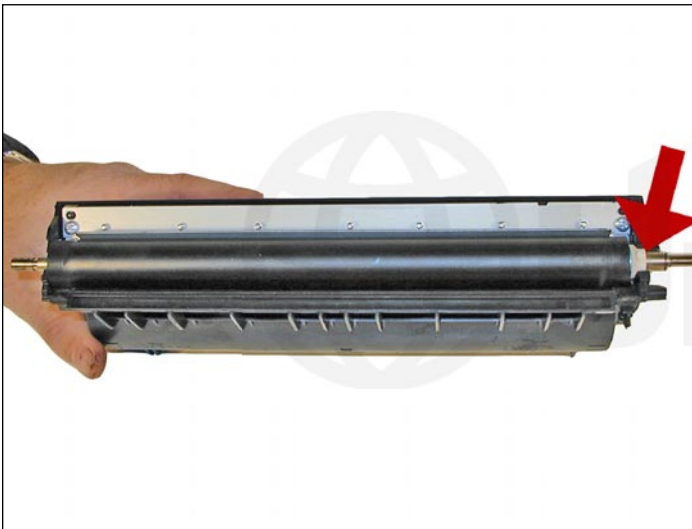
14. Limpie el rodillo revelador con el paño de algodón, no utilice químico alguno. El paño seco de algodón es lo correcto.

Reinstale el rodillo revelador con el lado largo del eje hacia el lado de los engranajes y la traba blanca con la punta hacia arriba.

Gire la traba hacia la cuchilla dosificadora hasta que calce en su lugar.

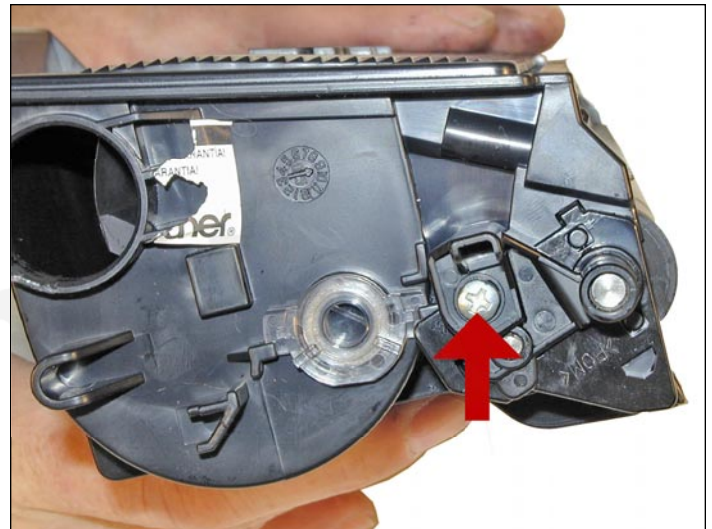
20. Montar la placa soporte del rodillo revelador en el lado sin engranajes y atornille la misma.

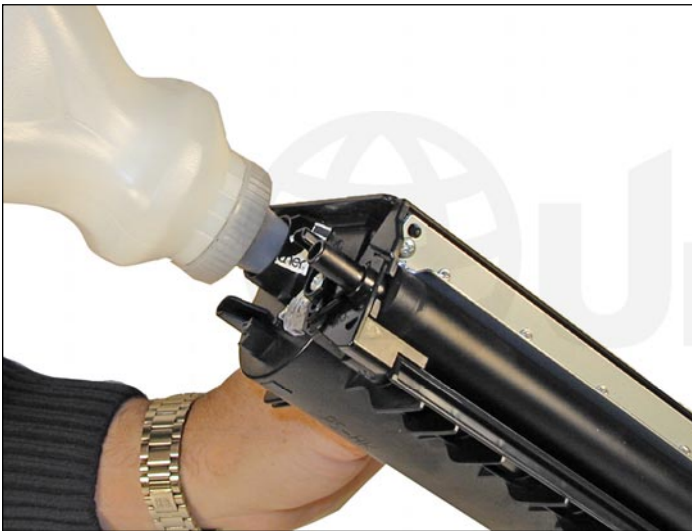
21. Llene el cartucho con tóner negro para uso en Brother HL-5200 (TN550/580).

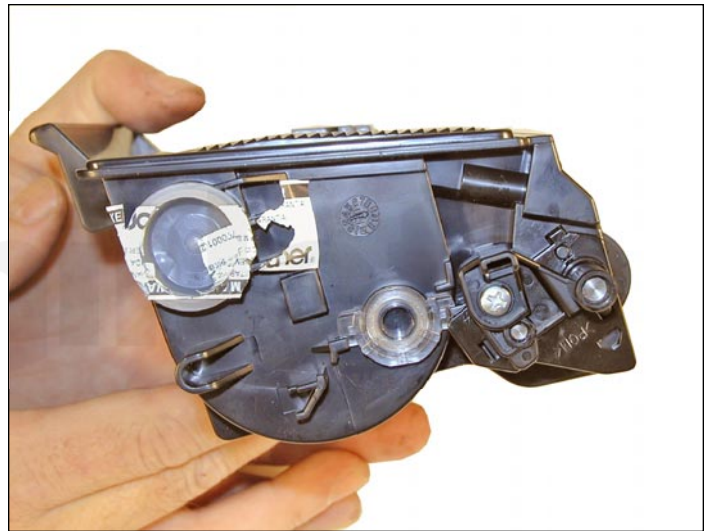
22. Reemplace el tapón de llenado.

Limpie el cartucho para retirar cualquier remanente de tóner.

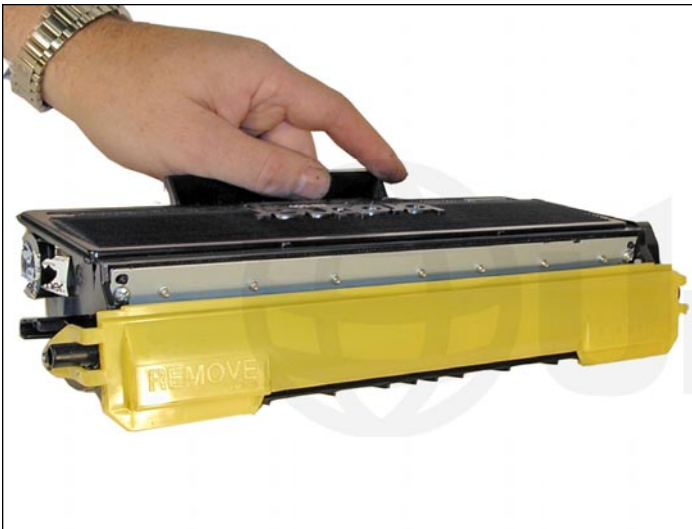
23. Instale la cubierta del rodillo revelador.
